## POTILASTAPAUS – LÄÄKINTÄLASERHOITOLAITTEEN, B-CURE LASER PRO (LLLT), TEHOSTA AKUUTIN LAAJAN SÄÄRIHAAVAN PARANTUMISEN EDISTÄMISESSÄ

### Laajan säärihaavan paraneminen nopeutui lääkintälaserterapian (B-Cure Laser PRO LLLT)) lisäyksestä hoitoprotokolla.

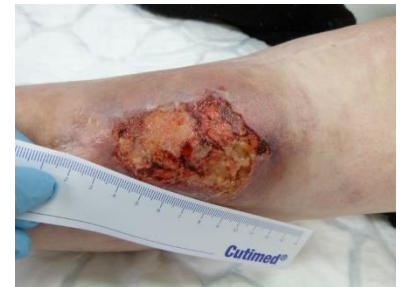
15.7.2019 Verirakkulan katto juuri poistettu.

Vasemman säären haava; kolhaissut säären kesäkuun lopulla 2019, tullut verirakkula ja laaja hematooma, jonka alle kehittyi katteinen haava. 12.7. poistetaan hematooma ja 15.7. verirakkulan katto.

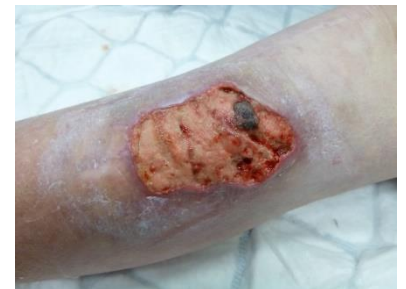
2.8. Ei muutosta 2,5 viikon hoidon jälkeen. Laser otetaan käyttöön.

2.8.2019 Haava ei ole juurikaan muuttunut, haavan yläosassa on nekroosissa oleva ihosaareke, joka on vielä tiukasti kiinni ja hyvin kipeä. Myös paljon rasvakudosta paljaana haavalla. B-Cure Laser Pro-laitteen käyttö aloitettiin haavahoitojen yhteydessä 2 x/viikko. Haavan koko 7,3 cm x 5,0 cm.

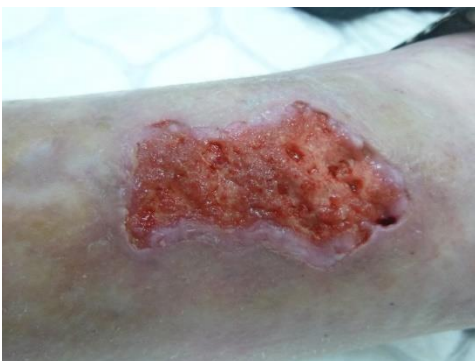
3.9.2019 Haavan koko 6,5cm x 3,5 cm

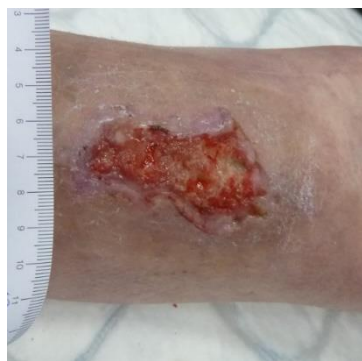
17.9.2019 Haavan koko 5,3cm x 3,1 cm

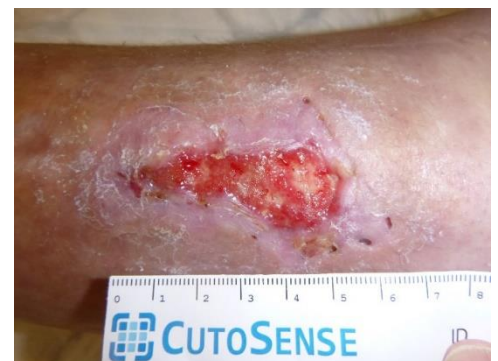
27.9.2019 Haavan koko 5,0 cm x 2,0 cm

27.9.2019 Vas. säären haavan koko 5,0 cm x 2,0 cm. Edelleen haava on melko kipeä. Tässä havaittiin, että epitelisaation reunoilla, jossa alkuperäisen haavan reunat ovat sijainneet, on avautunut pieniä onkaloita, joista tulee märkäistä eritettä.

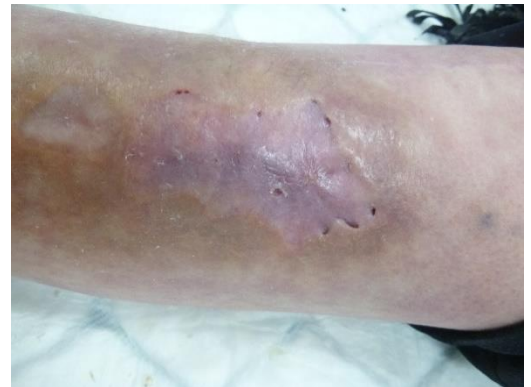
6.11. alkuperäinen haava täysin umpeutunut

6.11.2019 Alkuperäinen haava on täysin umpeutunut, mutta pieniä onkaloita, joista tulee märkäistä eritettä, on edelleen epitelisaation reunoilla 8 kpl.
