## POTILASTAPAUS – LÄÄKINTÄLASERHOITOLAITTEEN, B-CURE LASER PRO (LLLT), TEHOSTA VATSAN LEIKKAUSHAAVAN PYSÄHTYNEEN PARANEMISEN EDISTÄMISESSÄ

Hilla-Maria Tennberg, sairaanhoitaja, haavahoidon asiantuntija -erikoistuminen

Porvoon terveysasema

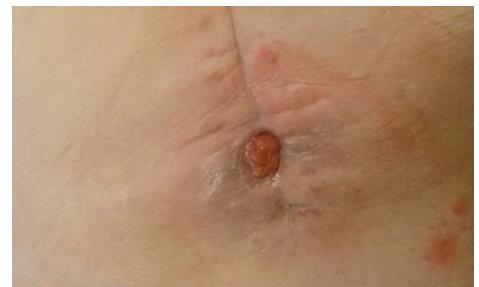
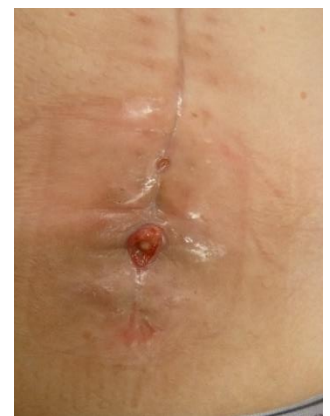
Haava kuvattuna 7.12.2021

Vatsan leikkaushaavan suuaukko 2,5cm, onkalon syvyys n. 2cm. Todettu edelleen infektiota haavalla, uusi antibioottikuuri 10vrk.

27.12 haava taas punoittava ja yläpuolelle auennut toinen haava-aukko, onkaloiden syvyys 3-4cm, aloitettu vielä uusi antibioottikuuri 14vrk.

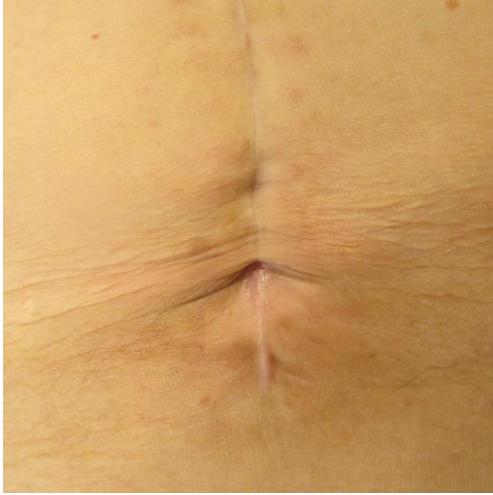
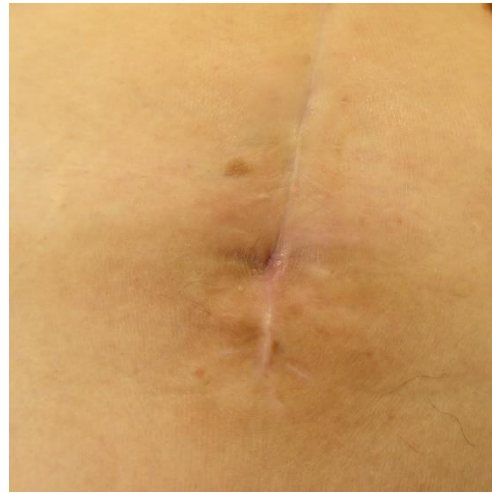
18.2.2022 Otettu vielä parantuneesta haavasta kuvat. Parantuneen onkalon kohdalla arpi on vetäytynyt niin, että näyttää kuin potilaalle olisi muodostunut toinen napa. Ihoa venyttämällä näkyy parantunut haavakohta.

14.2.2022 todettu haavaonkalo täysin parantuneeksi.
